# INVENTAIRE DU PATRIMOINE BÂTI DE LA VILLE DE BROMONT

Rapport synthèse • Avril 2018

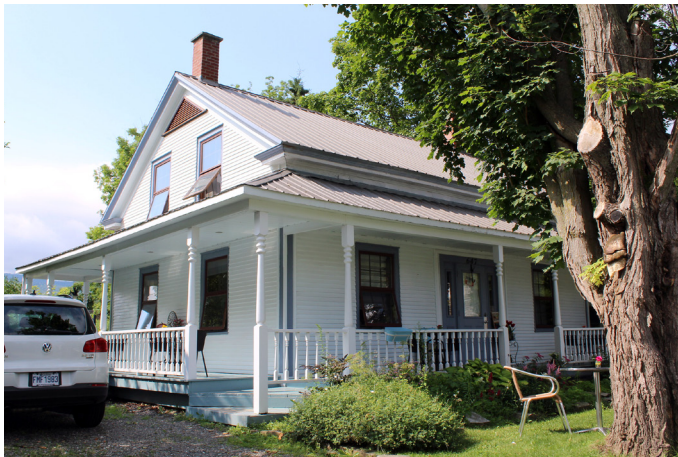
647, rue Shefford. Le retour des corniches sur le mur pignon, ainsi que l'ordonnance symétrique des ouvertures, avec la porte en bois encadrée de baies latérales, constituent des caractéristiques de l'influence néoclassique.

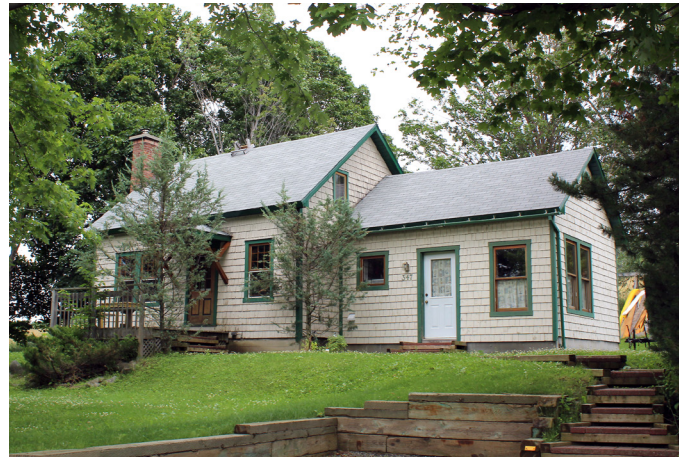
347, chemin de Gaspé. Un volume annexe semble avoir été ajouté dans le prolongement de la façade latérale droite, augmentant par le fait même l'espace habitable et le confort des résidents.

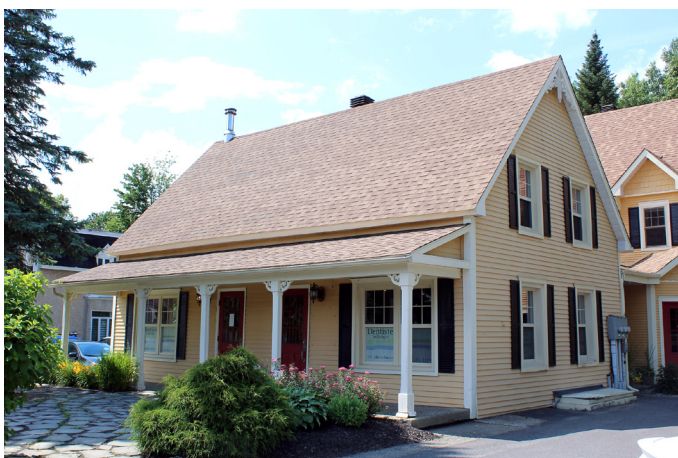
858, rue Shefford. Implanté au coeur de l'ancien noyau villageois de West Shefford, cette maison vernaculaire américaine de type jumelé comportait à l'origine deux unités d'habitation.

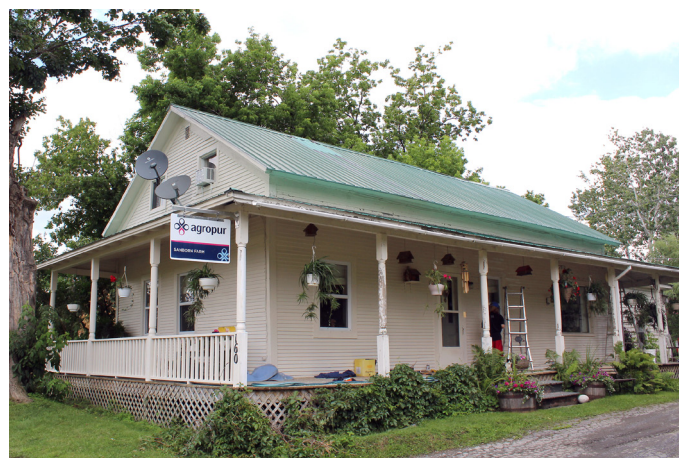
Maison de ferme érigée par la famille Sanborn, sise au 160, chemin Sanborn.

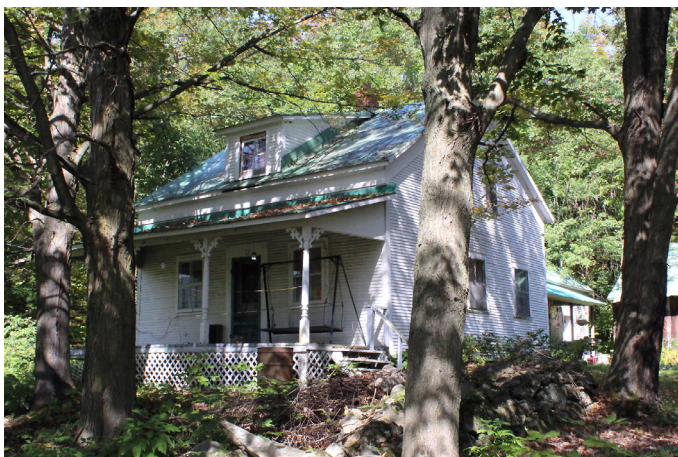
640, chemin Miltimore. Outre les ouvertures disposées en paire dans la partie supérieure du mur pignon, les combles sont éclairés par une lucarne rampante disposée au centre de la façade principale.

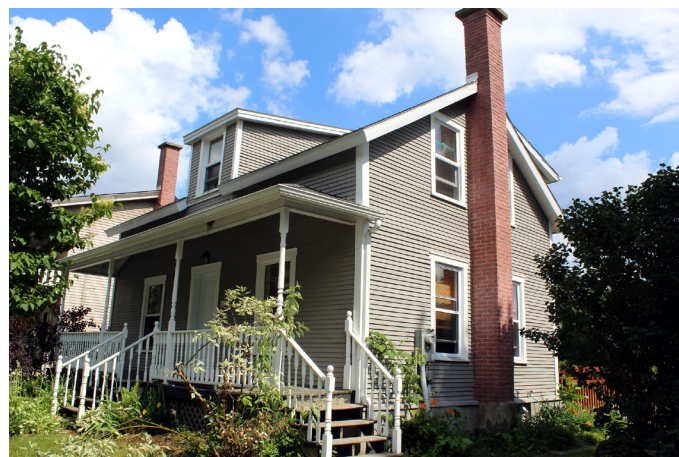
891, rue Shefford. Cette résidence, qui est localisée dans l'ancien noyau villageois de West Shefford, comporte également une lucarne rampante.

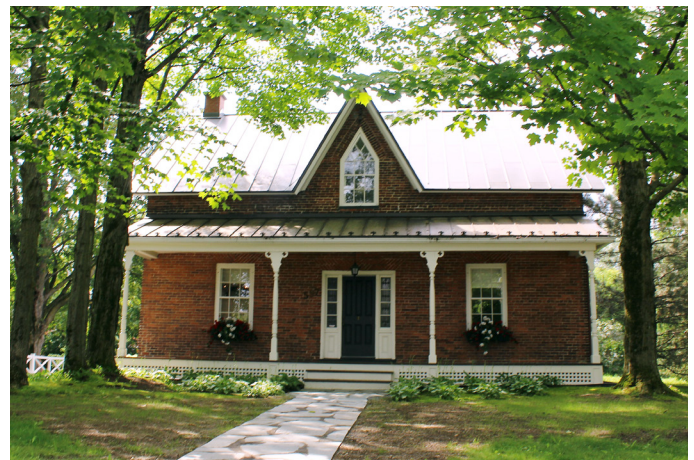
Ancien presbytère de l'église anglicane St. John, sis au 597, rue Shefford. La fenêtre qui perce la lucarne-pignon reprend la forme ogivale des ouvertures caractérisant l'architecture néogothique.

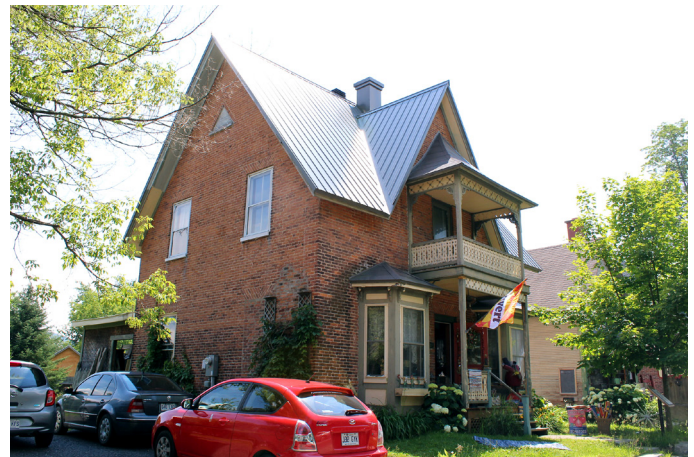
809, rue Shefford. Un balcon surplombant un porche et coiffé d'un auvent indépendant abrite une porte aménagée dans la lucarne-pignon.

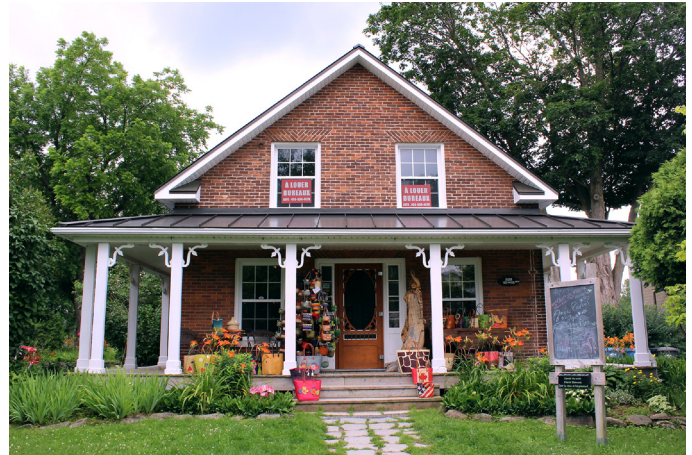
Maison Bell, sise au 689, rue Shefford. Le retour des corniches à la base de la toiture ainsi que la disposition du mur pignon en façade principale sont des éléments qui évoquent l'inspiration de l'architecture néo-grecque.

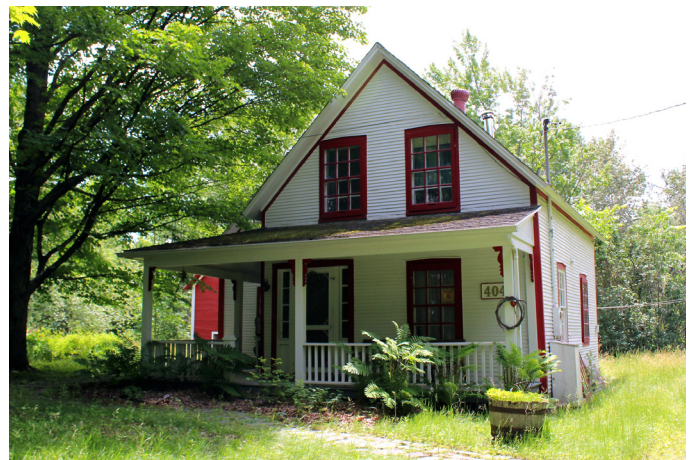
Maison Hayes-Neil, sise au 404, chemin de Lotbinière, dans le secteur de Sheffington.

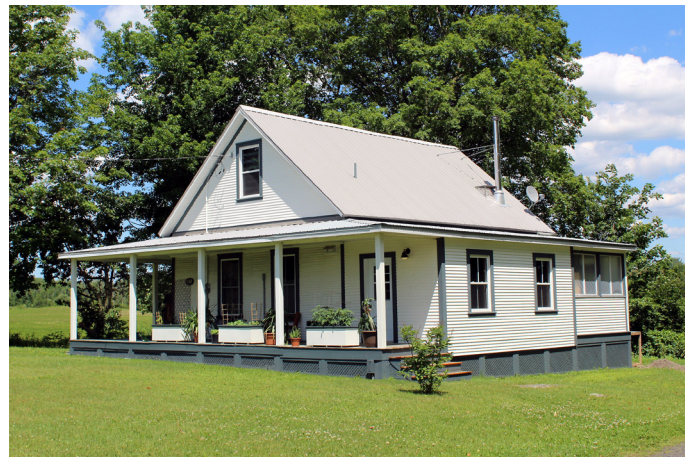
Ancienne école de rang sise au 1160, chemin d'Adamsville, dans le secteur d'Adamsville.

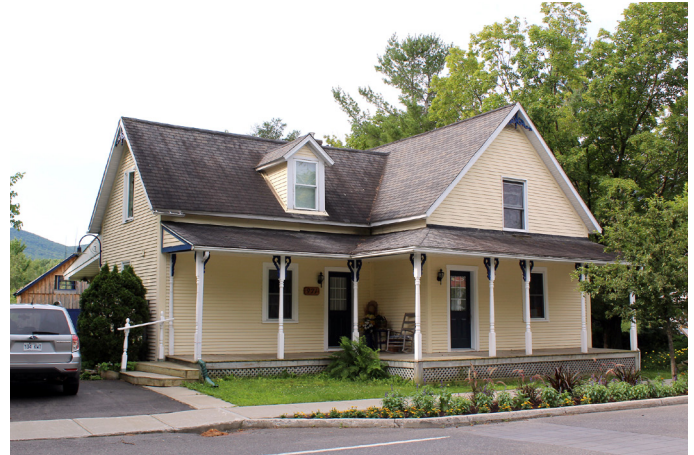
Maison Gingras-McKay, sise au 971, rue Shefford.

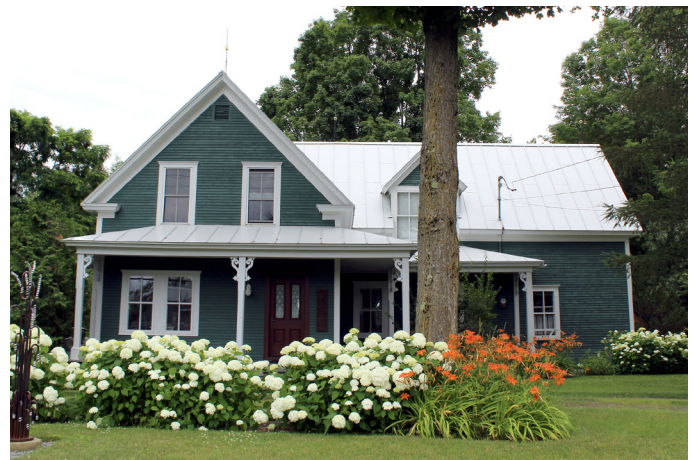
Maison Boright, sise au 1100, rue Shefford. Destinée d'une part à unifier les deux volumes disposés en « L », la vaste galerie permet d'autre part de bénéficier paisiblement de la quiétude des jardins environnants.

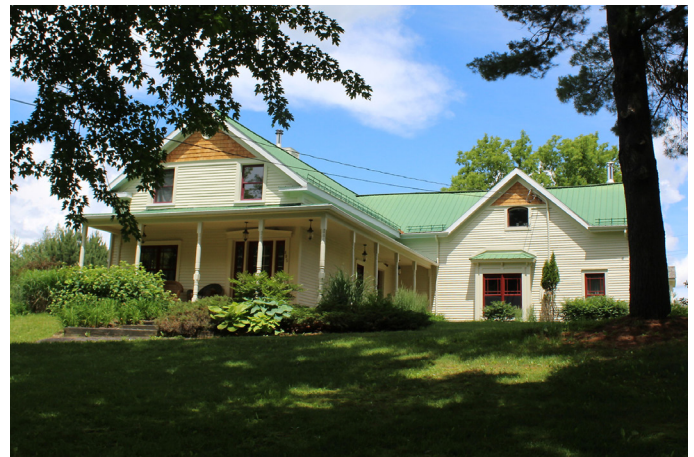
The White House, située au 405, chemin de Lotbinière.

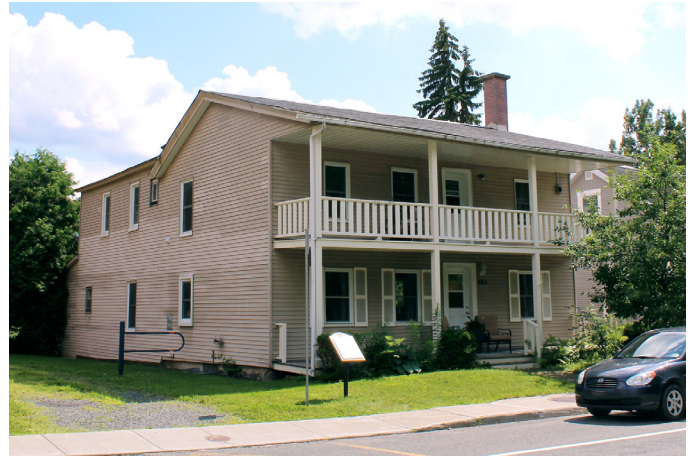
L'ancien hôtel Savage, sis au 883, rue Shefford, s'apparente au cottage georgien avec son imposante volumétrie de forme rectangulaire s'élevant sur deux étages.

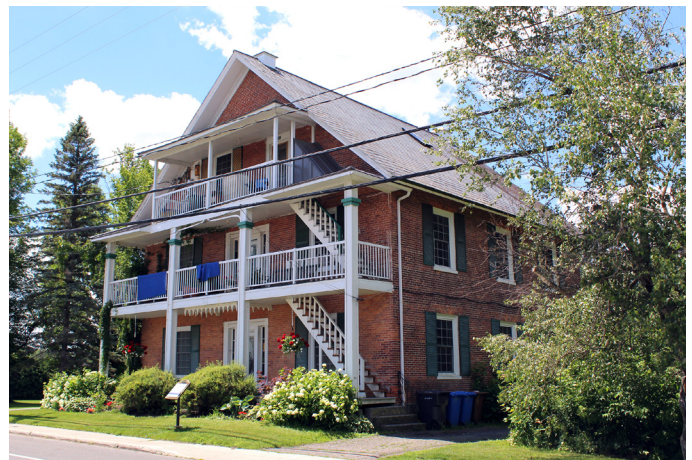
Maison George-Adam, sise au 173-181, rue d'Adamsville. Le volume imposant, la structure de brique et la toiture d'ardoise témoignent de l'aisance du fondateur du village d'Adamsville.

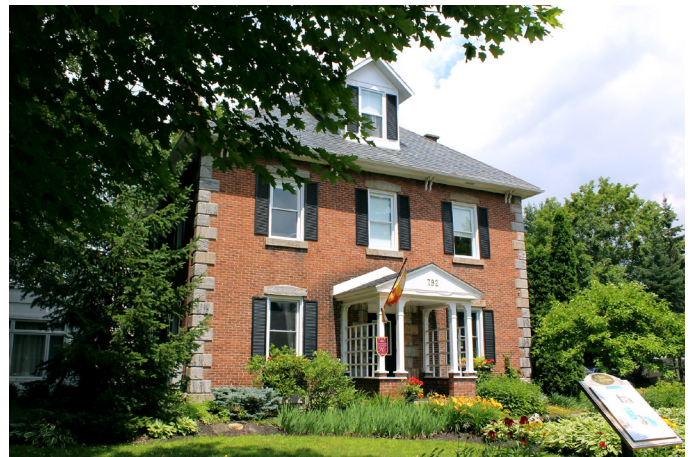
La maison George-Tait, sise au 792, rue Shefford, présente un volume monumental dont la prestance est accentuée par des éléments architecturaux néoclassiques : symétrie, colonnes, fronton et chaînes d'angle en pierre.

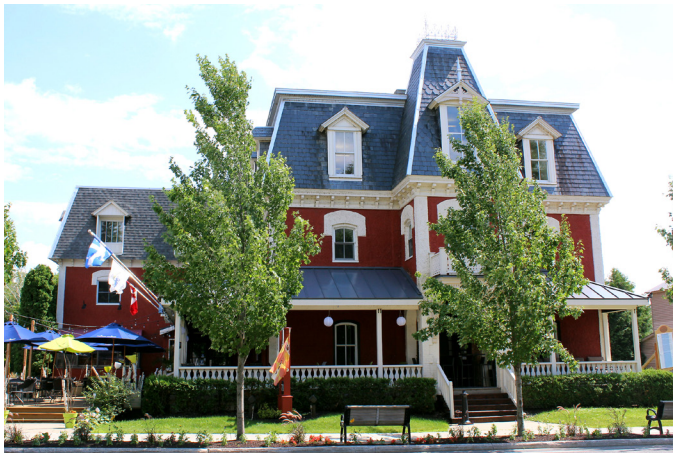
Ancien hôtel Shefford, sis au 871, rue Shefford. Visant à attirer la bourgeoisie, l'hôtel se pare d'une avancée ornée de majestueuses consoles ouvragées et coiffée d'une grille faîtière. Sa galerie est élégante.

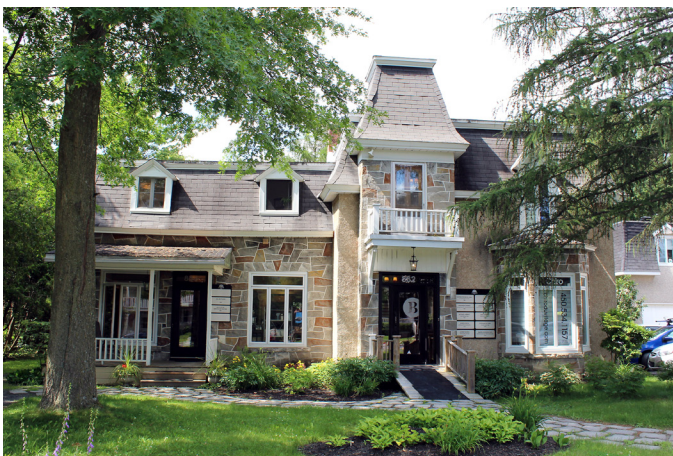
Maison du D<sup>r</sup> Brun, sise au 882, rue Shefford. Opulente et bourgeoise, la maison témoigne de l'aisance de son premier propriétaire.

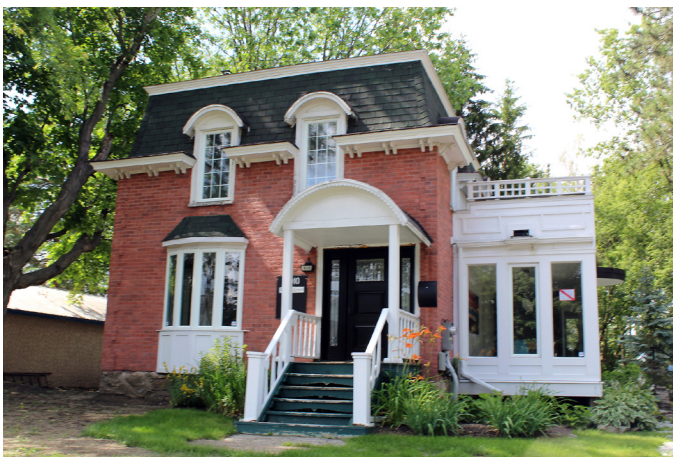
Maison Hayes, sise au 910, rue Shefford. Reflet du statut social du propriétaire de l'époque, cette maison se distingue notamment par son traitement Second Empire, avec sa mansarde à quatre versants.

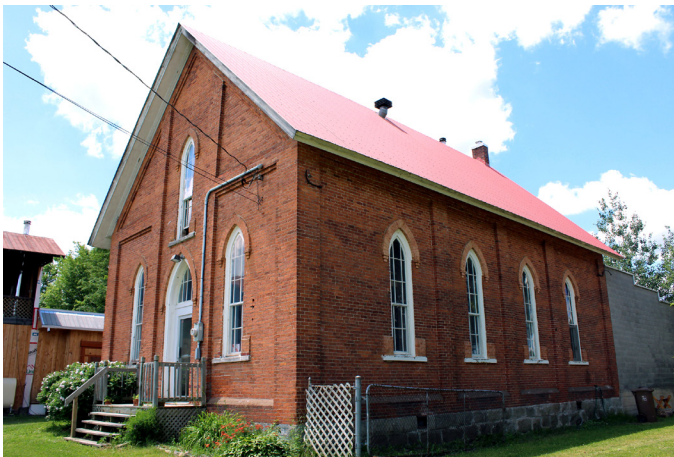
L'ancienne église anglicane St George, sise au 155, rue d'Adamsville, a perdu au fil du temps son clocher central. Malgré de nombreuses transformations, on distingue toujours ses ouvertures ogivales et ses pilastres en brique.

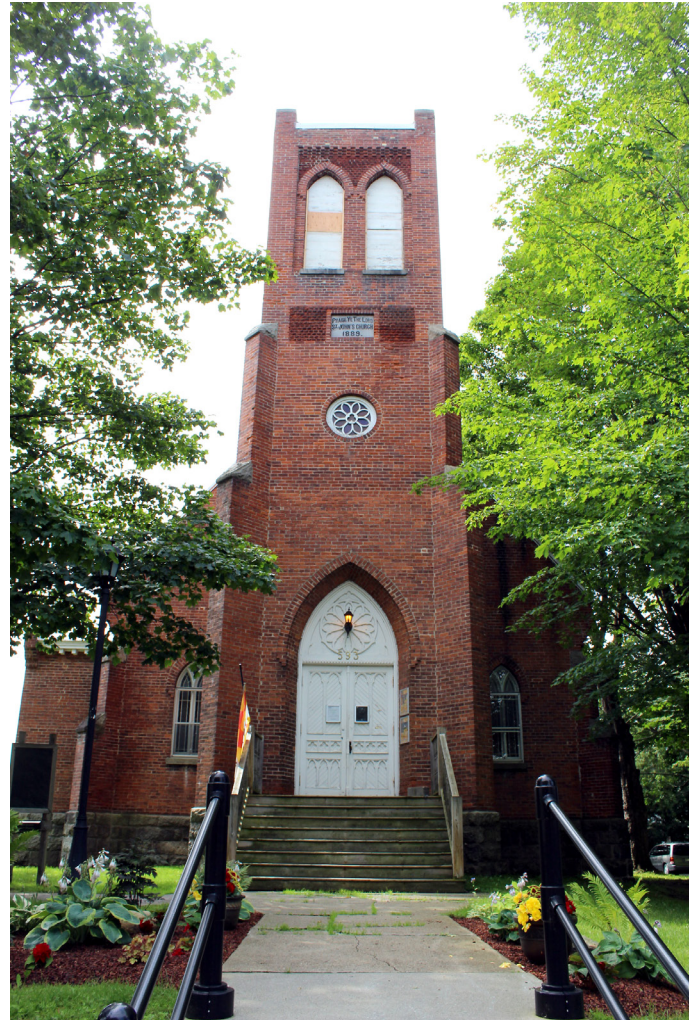
Le centre culturel St. John, sis au 593, rue Shefford, est une ancienne église anglicane. Elle présente une tour-clocher carrée centrale. Toutes ses ouvertures sont ogivales et surmontées de platebandes en brique.

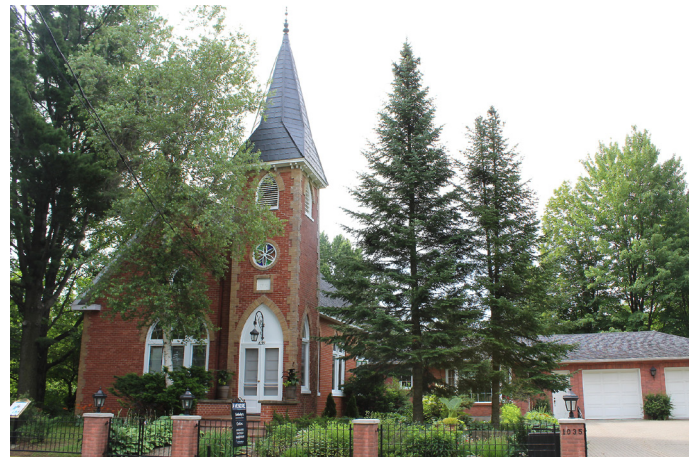
L'ancienne église méthodiste, sise au 1035, rue Shefford, est caractéristique des églises inspirées du style néogothique. Elle est dotée d'une tour-clocher disposée à l'angle du mur pignon qui sert de porche.

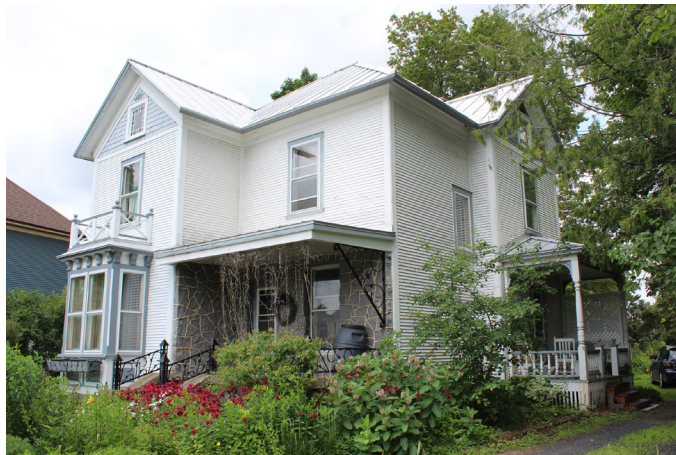
694, rue Shefford. Le plan de cette maison comprend une avancée sur la façade principale et celle de droite, toutes deux couronnée d'un pignon-fronton. Deux galeries protégées ainsi qu'un *box-window* rythment la composition.

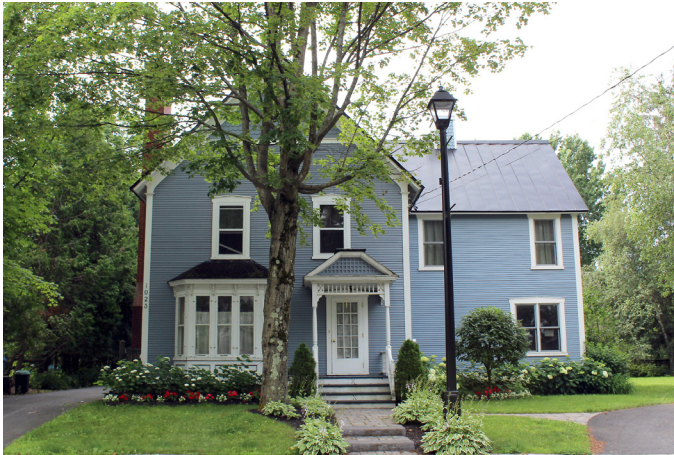
1023, rue Shefford. Bien que d'une certaine simplicité, cette résidence s'apparente au style-néo Queen Anne par ses éléments en saillie (box-window et porche), ainsi que son traitement architecturaux (bardeaux décoratifs, etc.)

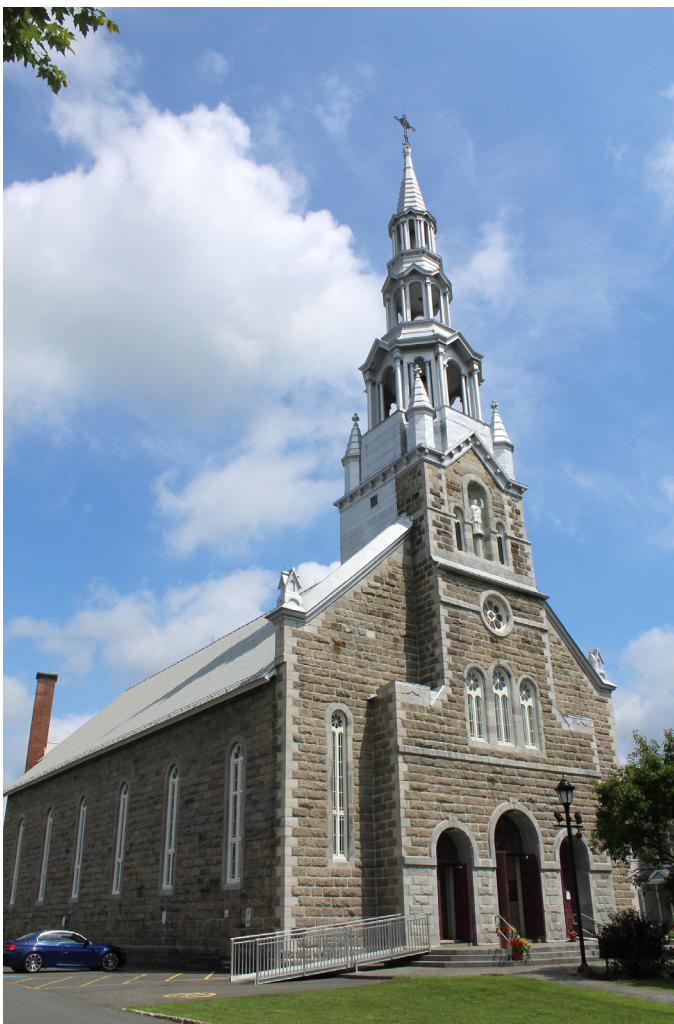
L'église Saint-François-Xavier, sise au 670, rue Shefford, s'inscrit dans l'éclectisme qui marque la construction des églises à partir de la fin du 19<sup>e</sup> siècle.

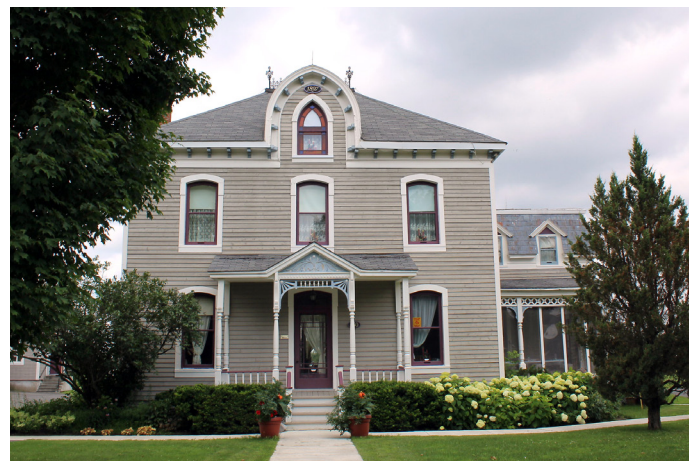
Le presbytère de Saint-François-Xavier, sis au 650, rue Shefford, est composé d'un volume de style cubique auquel un décor d'inspiration néogothique a été appliqué. La composition comprend un gâble arrondi percé d'une fenêtre ogivale.

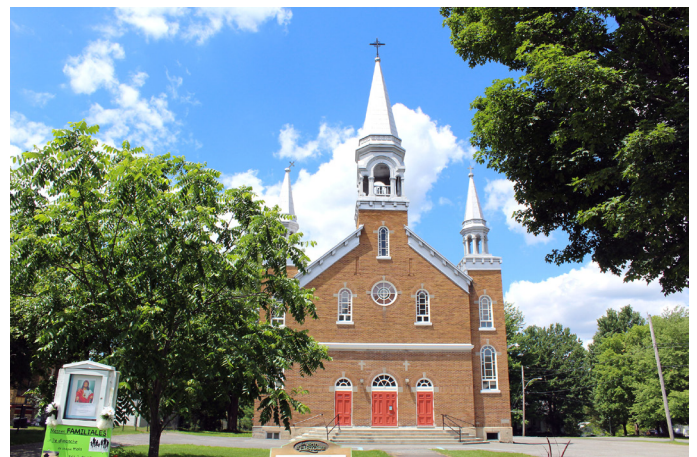
L'église Saint-Vincent-Ferrier, sise au 133, rue d'Adamsville, présente plusieurs caractéristiques de l'architecture éclectique, dont les ouvertures à arc cintré, la tour-clocher centrale encadrée de deux clochetons et l'oculus.

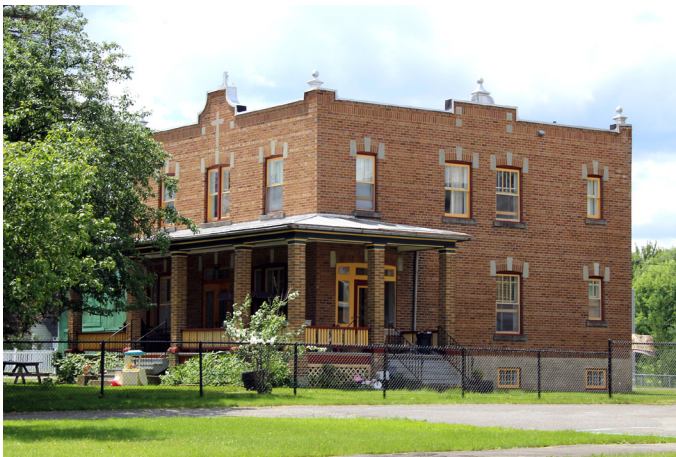
L'ancien presbytère de la paroisse de Saint-Vincent-Ferrier, situé au 131, rue d'Adamsville, est une maison curiale cossue d'une grande authenticité. Des jeux de brique et des insertions en béton ornent le parapet et les ouvertures.

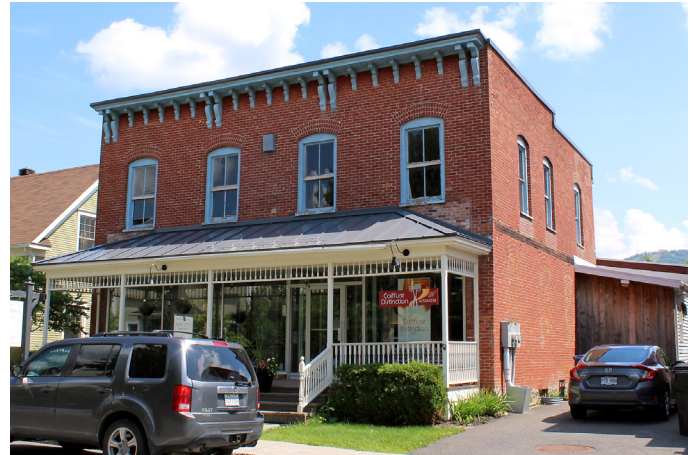
L'ancien magasin Bail & Normandin, situé au 837, rue Shefford, témoigne du style Boomtown en architecture commerciale. L'immeuble conserve en autres une corniche à consoles, des fenêtres en bois et une ancienne publicité peinte.

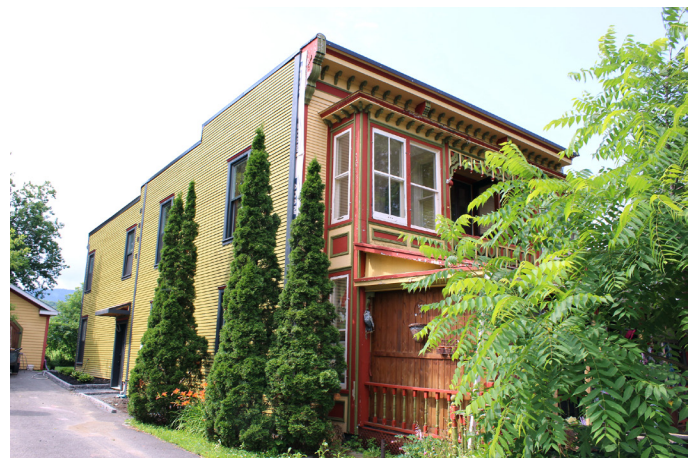
Cet immeuble, situé au 641, rue Shefford, est érigé par Philibert Vachon dont les frères sont menuisiers. La maison Boomtown se pare de nombreux ornements et présente un décor riche et éclectique.

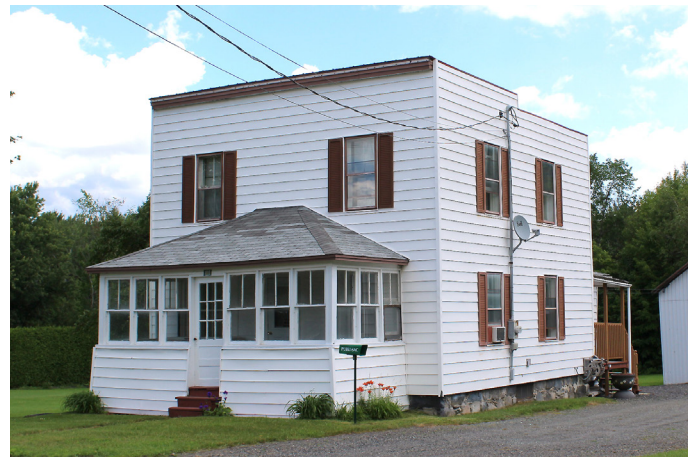
100, rue d'Adamsville. Cette maison présente une composition symétrique. Elle se démarque par sa véranda en façade et ses fondations en pierre. On remarque les gradins sur les côtés, mais la corniche a été simplifiée.

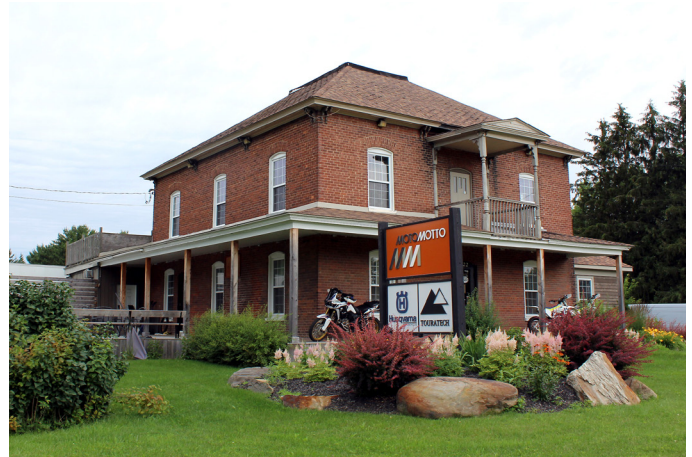
1222, rue Shefford. Cette maison cubique est construite en brique. Son volume est massif. L'imposante galerie occupe deux façades et elle est surmontée d'un balcon marquant la symétrie de la composition.

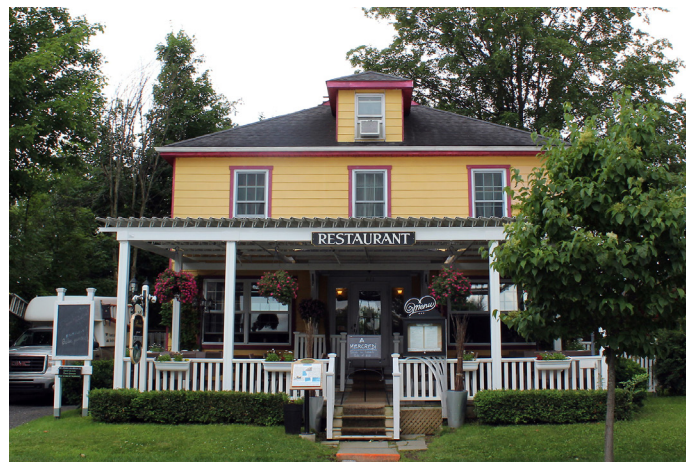
La maison Pratt-Sweet, sise au 671, rue Shefford, constitue un exemple plus tardif. Son volume imposant présente une composition symétrique marquée par la lucarne à croupe et la porte centrales.

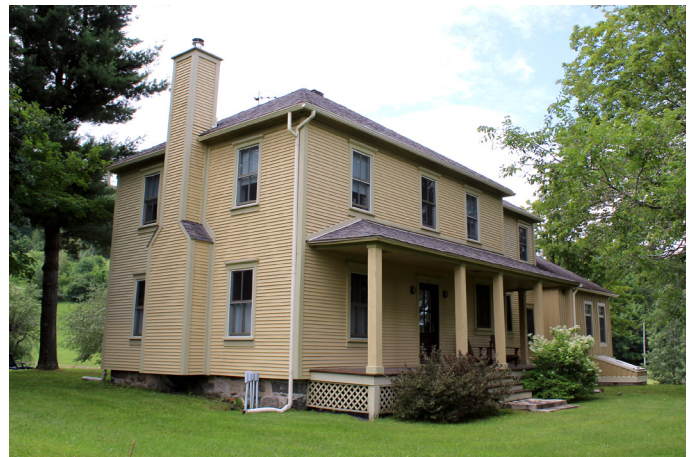
599, chemin du Lac-Gale. Érigée vers 1880, cette maison de ferme possède des fondations en pierre et un parement de planche de bois à clins. Sa composition symétrique est dominée par une large galerie.

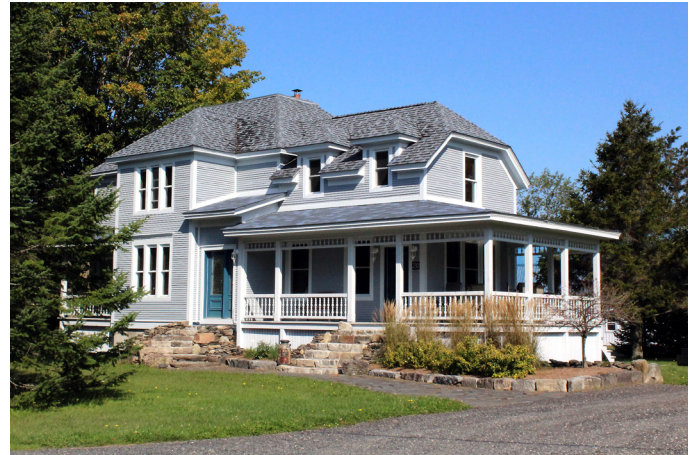
230, chemin Lapointe. Il s'agit de l'un des rares exemples d'architecture *Arts & Crafts* sur le territoire de la ville de Bromont.

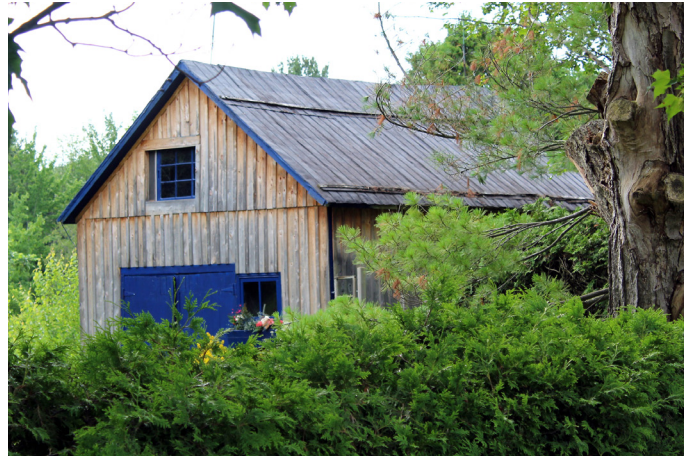
971, rue Shefford. Cette ancienne forge témoigne des nombreux petits commerces du village de West-Shefford qui prennent place dans de petits bâtiments rudimentaires. Elle est très bien conservée.

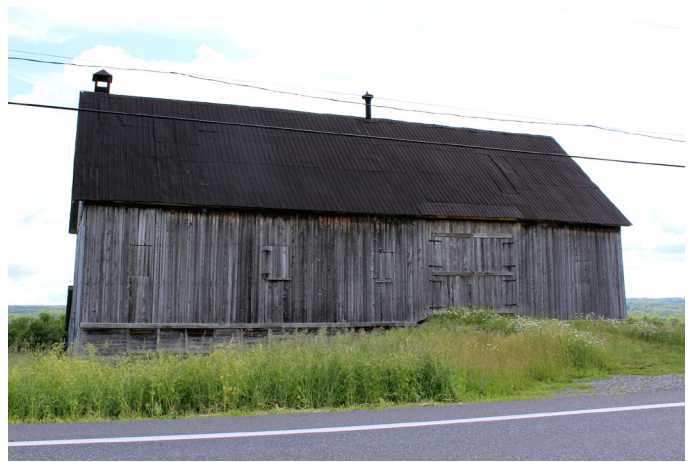
En face du 905, boulevard de Bromont se trouve une vieille grange-étable au toit à deux versants. Ces dépendances agricoles sont généralement les plus anciennes; elles précèdent les granges-étables à toit brisé. Le garnaud est disparu, mais la planche de bois sur les façades, les ouvertures en bois et l'évent de ventilation sont au nombre de ses caractéristiques d'origine.

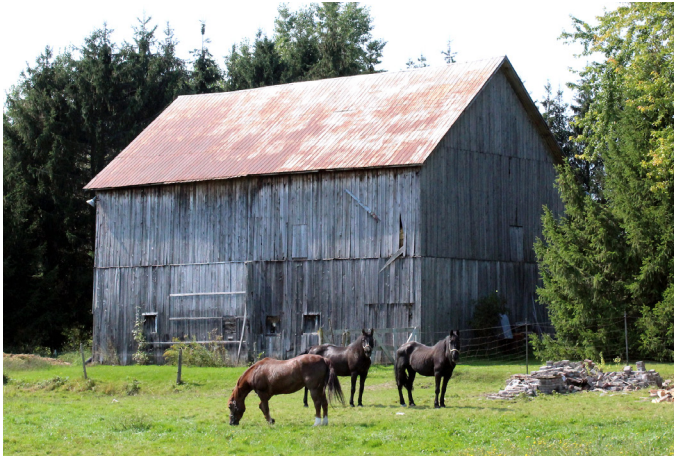
573, chemin de Granby. Érigée en bordure d'un rang de campagne, cette grange-étable rappelle le rôle important de l'agriculture à Bromont. Elle semble encore utilisée de nos jours.

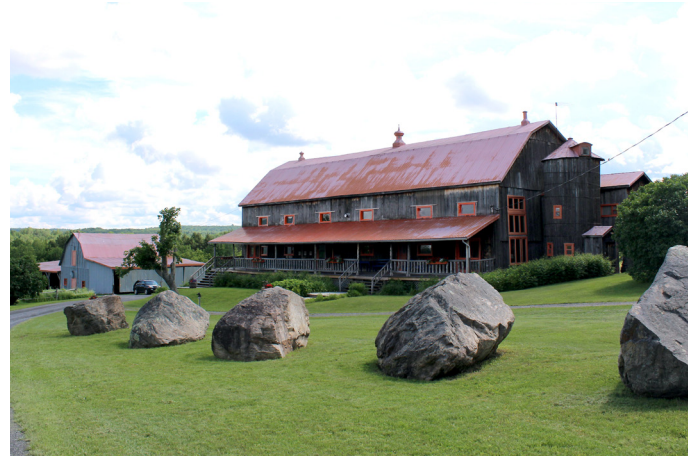
748, boulevard de Bromont. Cette grange-étable se distingue par sa volumétrie imposante, ses façades percées de nombreuses fenêtres et ses vastes galeries. Son silo en bois constitue un élément patrimonial de plus en plus rare.

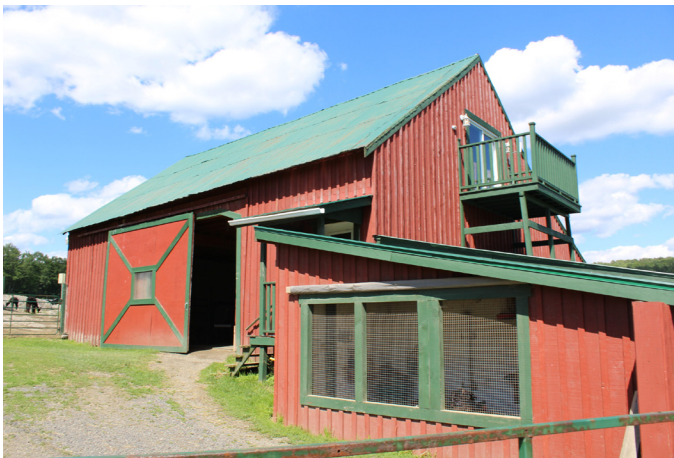
160, route Pierre-Laporte. La ferme Norli se compose d'un hangar traditionnel datant du 19<sup>e</sup> siècle et d'une grange-étable à toit brisé convertie en boutique datant d'environ 1950. Il s'agit d'un élément important du paysage bromontois.

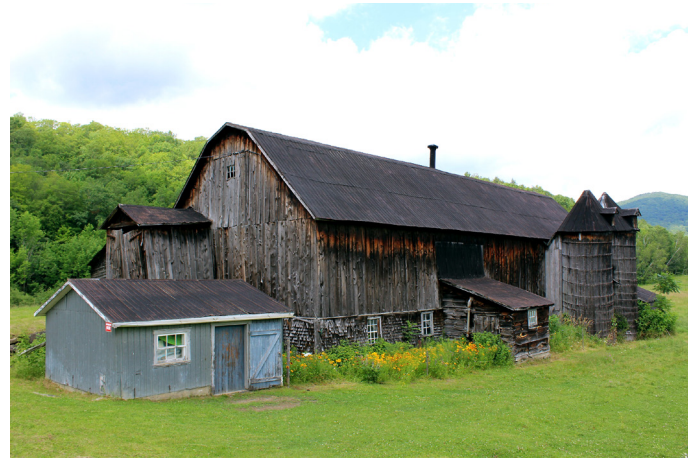
À gauche du 1119, chemin Miltimore. Cette grange-étable à toit brisé constitue un élément fort du paysage de ce secteur. En bordure du chemin sur un terrain dégagé, elle est dotée de deux silos en bois à toit conique. Si son authenticité est excellente, son état physique l'est moins.

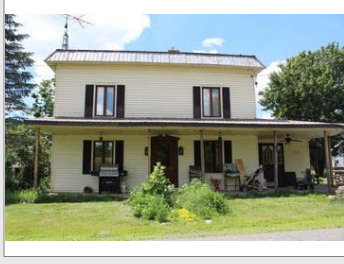
| Maison à toit plat se démarquant par une vaste galerie pourtourante. Carré très près du sol témoignant d'un âge assez avancé. Il pourrait s'agir d'une maison Boomtown à toit en pente ou d'une maison au toit à deux versants ayant subi des modifications? Corniche disparue sous tôle. Toutes les composantes semblent de facture contemporaine. Bâtiment secondaire d'intérêt. | | | | | |

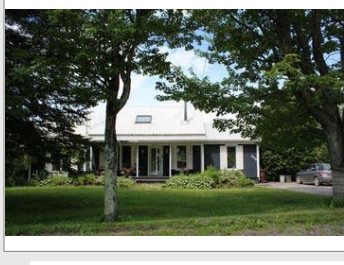
| Toutes les composantes sont de facture contemporaine. Volumétrie altérée. Présence de bâtiments secondaires traditionnels en bois à l'arrière. | | | | | |

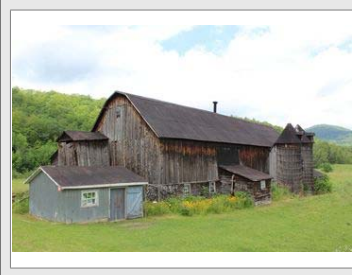
| Superbe grange et 2 silos en bois, mauvais état. Fait partie de la propriété Quinlan? | | | | | | | | | | | | | | | | | | | | | | | | | | | | | | | | | |

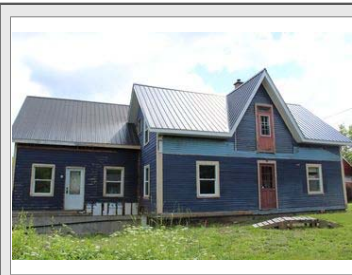
| Travaux en cours, à revoir. Cottage avec volume annexe rappelant les cuisines d'été. Parement de bois sur les façades, mais les autres composantes sont de facture contemporaine. | | | | | | | | | | | | | | | | | | | | | | | | | | | | | | | | | |

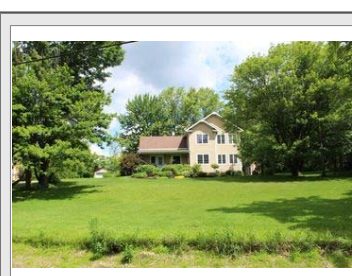
| Toutes les composantes sont de facture contemporaine et la volumétrie a été fortement altérée. Cette maison a connu des transformations majeures depuis l'inventaire de la MRC de la Haute-Yamaska en 2006 ayant fortement altéré son authenticité et sa valeur patrimoniale. | | | | | | | | | | | | | | | | | | | | | | | | | | | | | | | | | |

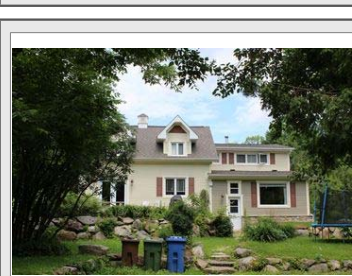
| | <table border="1"> <tr> <td colspan="2">Adresse</td> <td colspan="2">Dénomination</td> </tr> <tr> <td>17 -</td> <td>Perdrix (rue des)</td> <td colspan="2"></td> </tr> <tr> <td>Secteur</td> <td>Matricule</td> <td>Cadastre</td> <td>Typologie architecturale</td> </tr> <tr> <td></td> <td>7114307304</td> <td>3682708</td> <td>cottage vernaculaire américain</td> </tr> <tr> <td>Statut juridique</td> <td colspan="2">Année construction</td> <td>Évaluation patrimoniale</td> </tr> <tr> <td></td> <td colspan="2">vers 1900</td> <td>Faible</td> </tr> <tr> <td colspan="2">Commentaires</td> <td colspan="2">Bât. secondaire(s) d'intérêt <input type="checkbox"/> À inclure dans l'inventaire <input type="checkbox"/></td> </tr> <tr> <td colspan="4">Très faible authenticité. Volumétrie et composition altérée. Toutes les composantes sont de facture contemporaine. Invisible de la voie publique.</td> </tr> </table> | Adresse | | Dénomination | | 17 - | Perdrix (rue des) | | | Secteur | Matricule | Cadastre | Typologie architecturale | | 7114307304 | 3682708 | cottage vernaculaire américain | Statut juridique | Année construction | | Évaluation patrimoniale | | vers 1900 | | Faible | Commentaires | | Bât. secondaire(s) d'intérêt <input type="checkbox"/> À inclure dans l'inventaire <input type="checkbox"/> | | Très faible authenticité. Volumétrie et composition altérée. Toutes les composantes sont de facture contemporaine. Invisible de la voie publique. | | | |

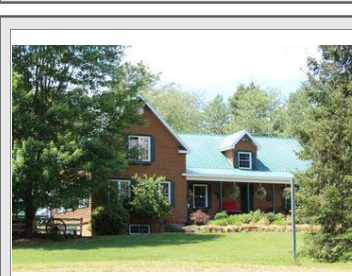
| | <table border="1"> <tr> <td colspan="2">Adresse</td> <td colspan="2">Dénomination</td> </tr> <tr> <td>460 -</td> <td>Perreault (chemin)</td> <td colspan="2"></td> </tr> <tr> <td>Secteur</td> <td>Matricule</td> <td>Cadastre</td> <td>Typologie architecturale</td> </tr> <tr> <td></td> <td>6117335101</td> <td>5573740</td> <td>cottage vernaculaire avec plan en L</td> </tr> <tr> <td>Statut juridique</td> <td colspan="2">Année construction</td> <td>Évaluation patrimoniale</td> </tr> <tr> <td></td> <td colspan="2">vers 1880</td> <td>Moyenne</td> </tr> <tr> <td colspan="2">Commentaires</td> <td colspan="2">Bât. secondaire(s) d'intérêt <input type="checkbox"/> À inclure dans l'inventaire <input type="checkbox"/></td> </tr> <tr> <td colspan="4">Plan en L d'influence pittoresque. Parement de bois, toit en tôle. Plusieurs composantes sont de facture contemporaine.</td> </tr> </table> | Adresse | | Dénomination | | 460 - | Perreault (chemin) | | | Secteur | Matricule | Cadastre | Typologie architecturale | | 6117335101 | 5573740 | cottage vernaculaire avec plan en L | Statut juridique | Année construction | | Évaluation patrimoniale | | vers 1880 | | Moyenne | Commentaires | | Bât. secondaire(s) d'intérêt <input type="checkbox"/> À inclure dans l'inventaire <input type="checkbox"/> | | Plan en L d'influence pittoresque. Parement de bois, toit en tôle. Plusieurs composantes sont de facture contemporaine. | | | |
| | 6117335101 | 5573740 | cottage vernaculaire avec plan en L | | | | | | | | | | | | | | | | | | | | | | | | | | | | | | |
| | vers 1880 | | Moyenne | | | | | | | | | | | | | | | | | | | | | | | | | | | | | | |

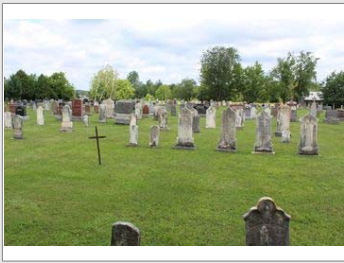
| | <p>Adresse<br/>650 – Shefford (rue)</p> <p>Secteur Matricule Cadastre<br/>West Shefford 7120145921 2591240</p> <p>Statut juridique</p> | <p>Dénomination<br/>Cimetière Saint-François-Xavier</p> <p>Typologie architecturale<br/>cimetière</p> <p>Année construction Évaluation patrimoniale<br/>en 1860 Supérieure</p> <p>Bât. secondaire(s) d'intérêt <input type="checkbox"/> À inclure dans l'inventaire <input checked="" type="checkbox"/></p> |
| N° 2017_46078_SHEF_CIM_St-Francois (21) | <p>Commentaires<br/>1858 marque la fondation de la paroisse Saint-François-Xavier-de-Shefford. 1860 plus vieux monuments. Croix en métal. Calvaire. Forme un bel ensemble paroissial au coeur du village derrière le presbytère et l'église.</p> | |
